漏水調査報告書

調査内容： 散水試験・赤外線カメラによる漏水調査

物件名：中区マンション

調査日：令和01年6月21日

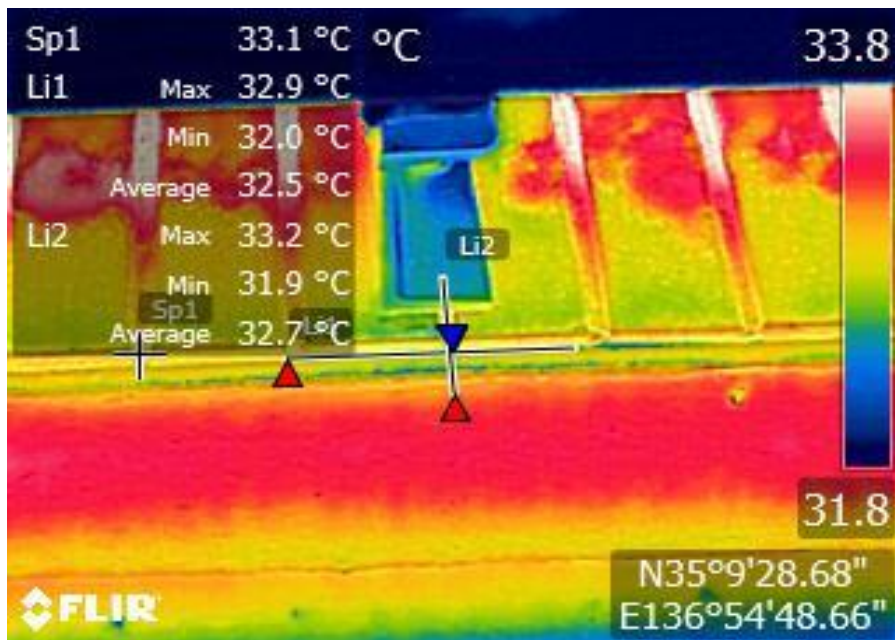
2019/6/21
 散水試験前に撮影
 給水管架台
 水分滞留の疑い

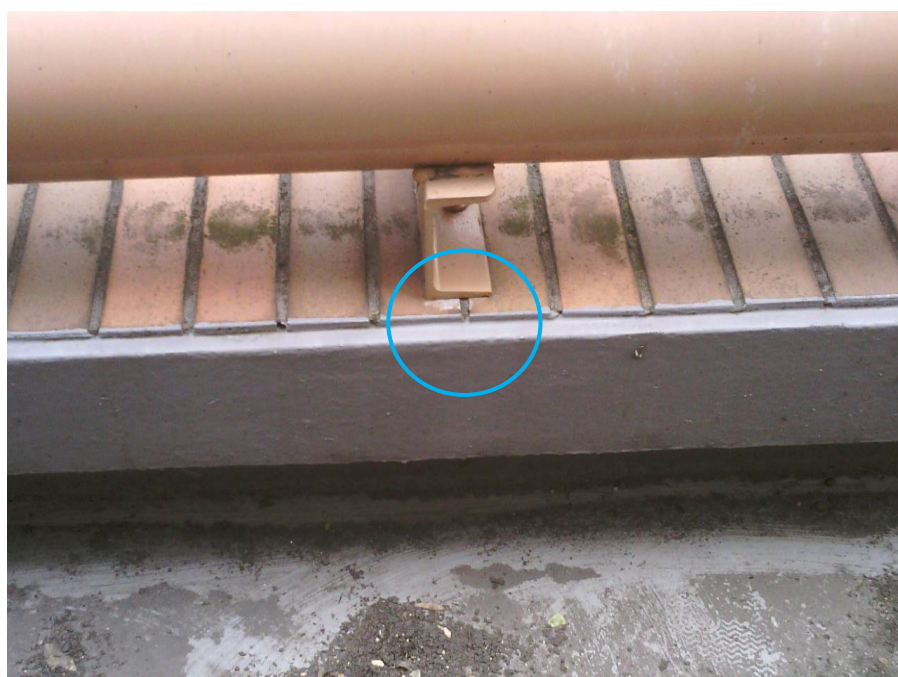
同上
 上記のような状態が他に多数有

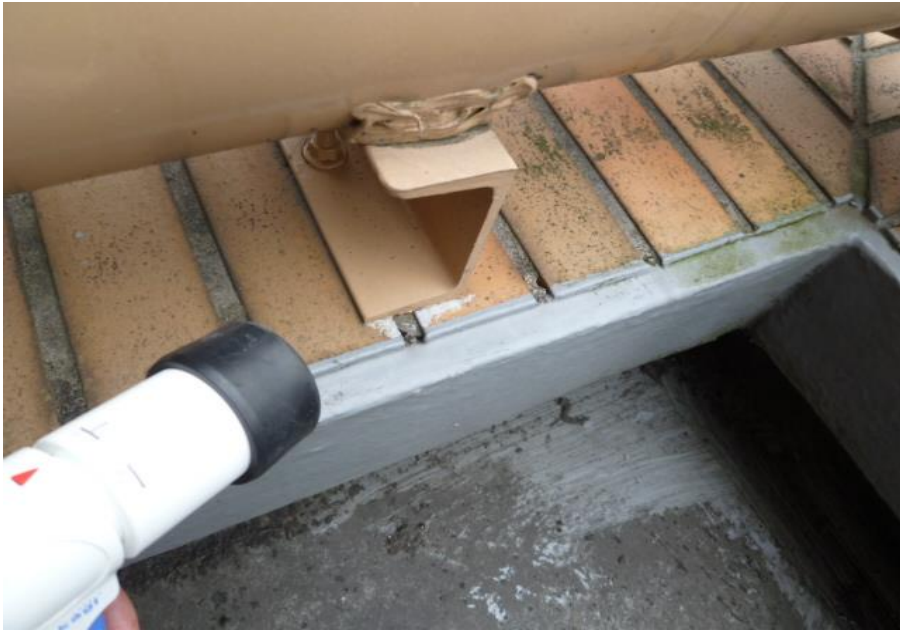
店舗屋根
立ち上がり天端
タイル目地欠損
多数あり

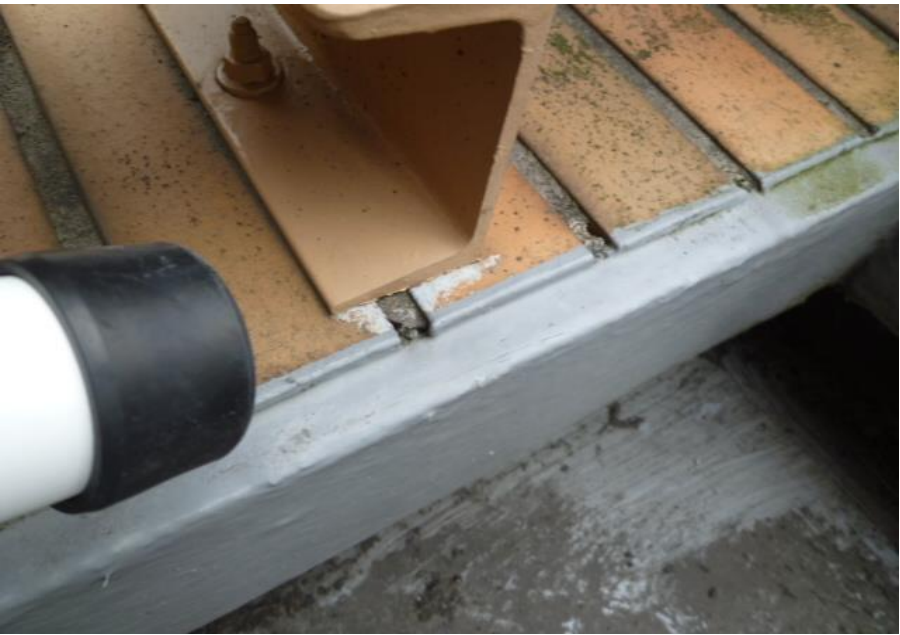
同上
散水試験
15分づつ散水

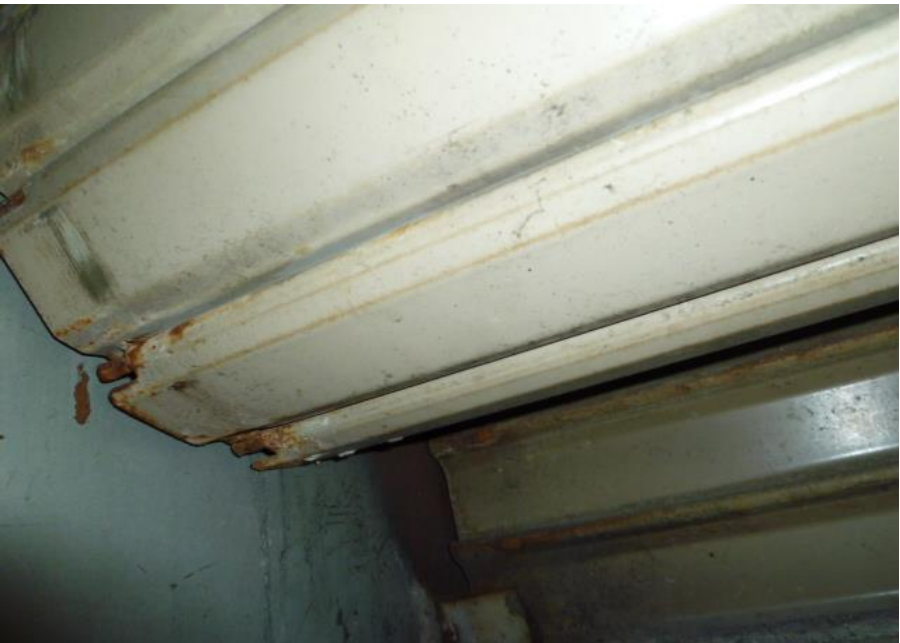
漏水被害箇所
換気扇より内部
撮影

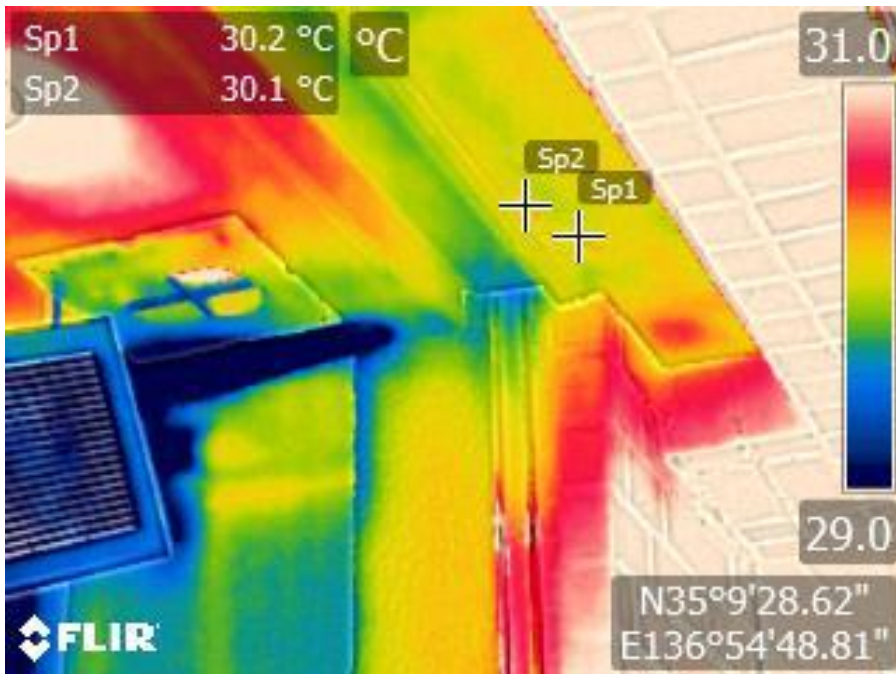
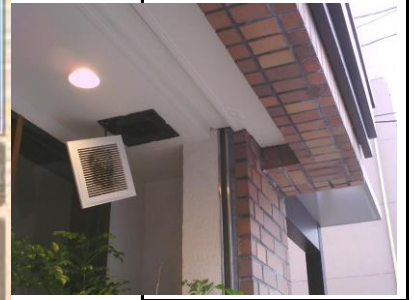
2019/6/21
漏水被害箇所
赤外線撮影
散水試験前

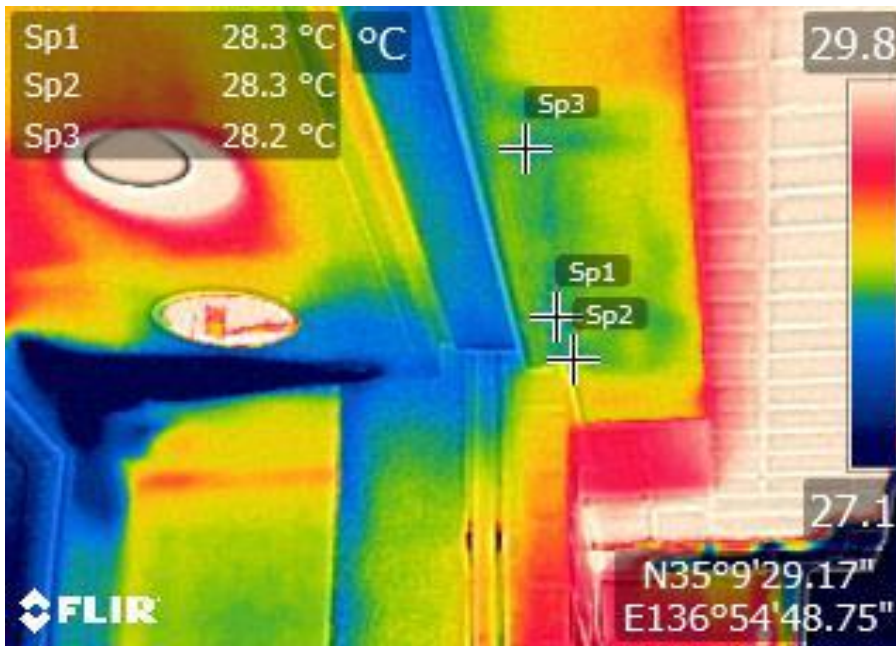
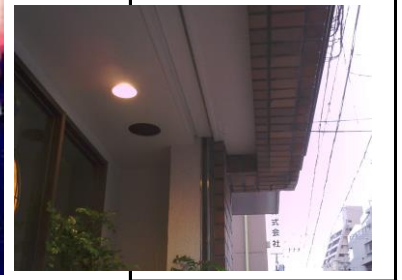
散水試験後
赤外線撮影
温度変化有

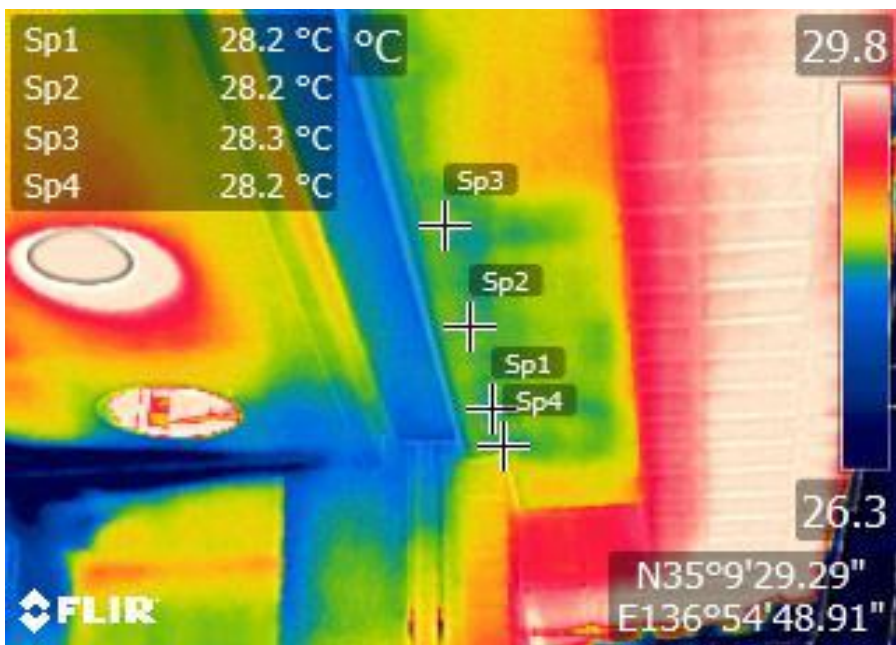
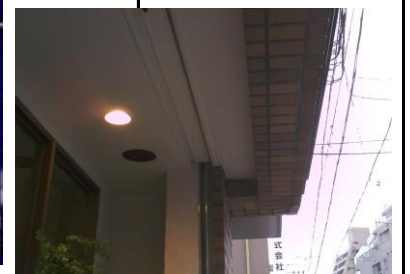
同上

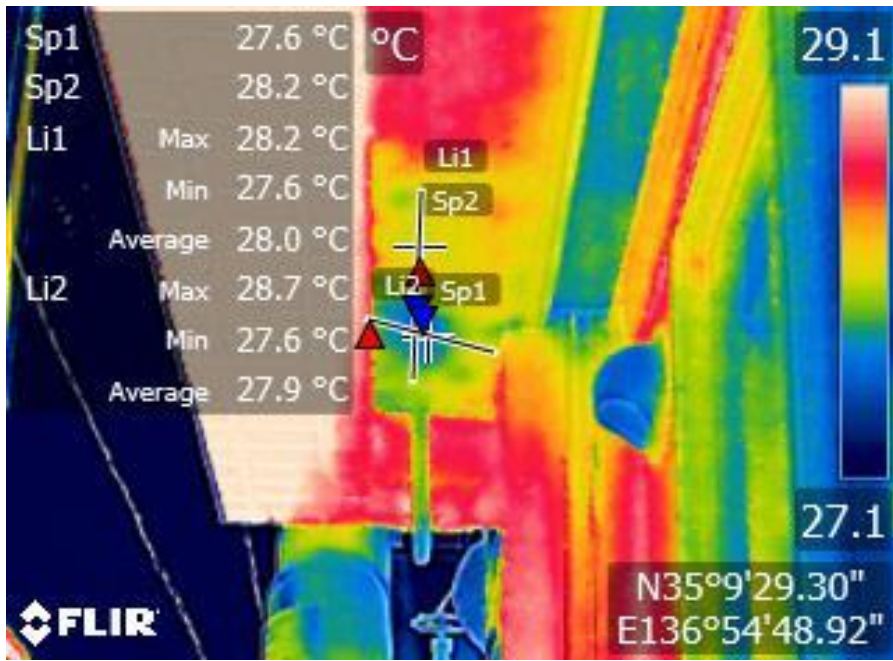
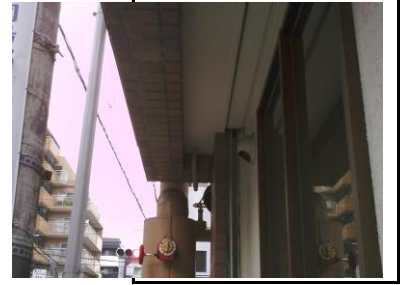
2019/6/21
 漏水被害箇所以外
 赤外線撮影
 散水試験後
 温度変化有

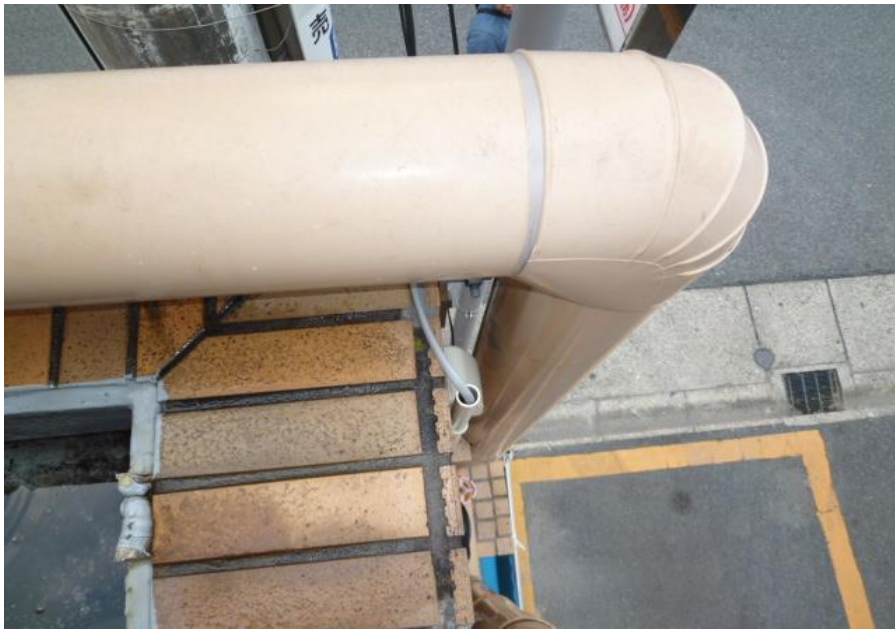
2019/6/21
電気ケーブルの
CD管
防水処理無し
雨水の侵入疑い
有

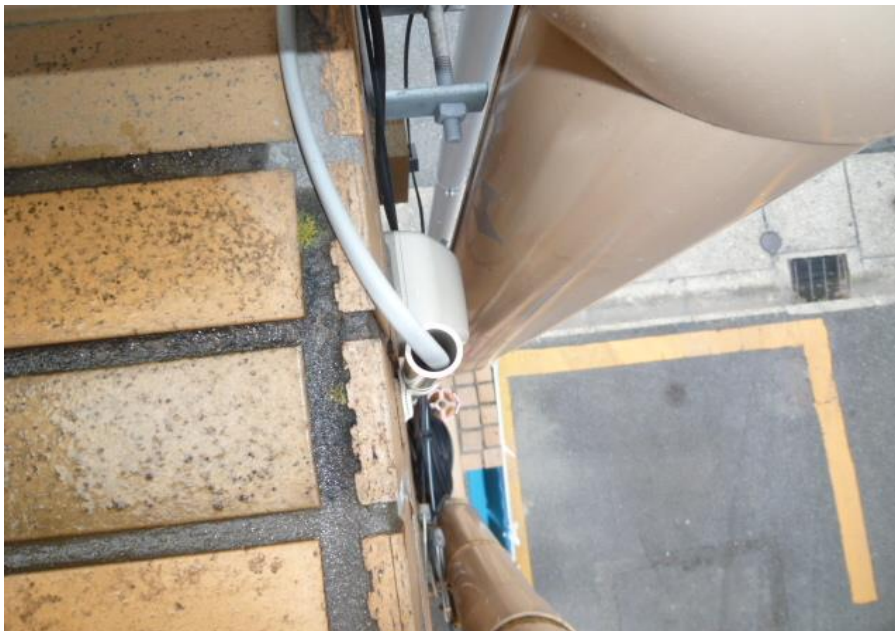
同上

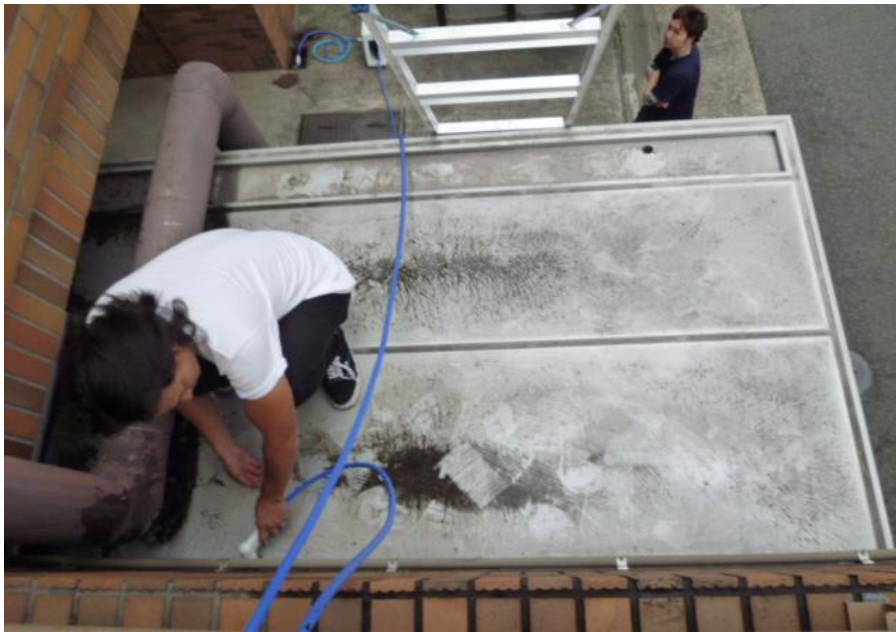
2019/6/21
エントランス庇
シーリング切れ
多数確認
散水後、下へ漏
水確認

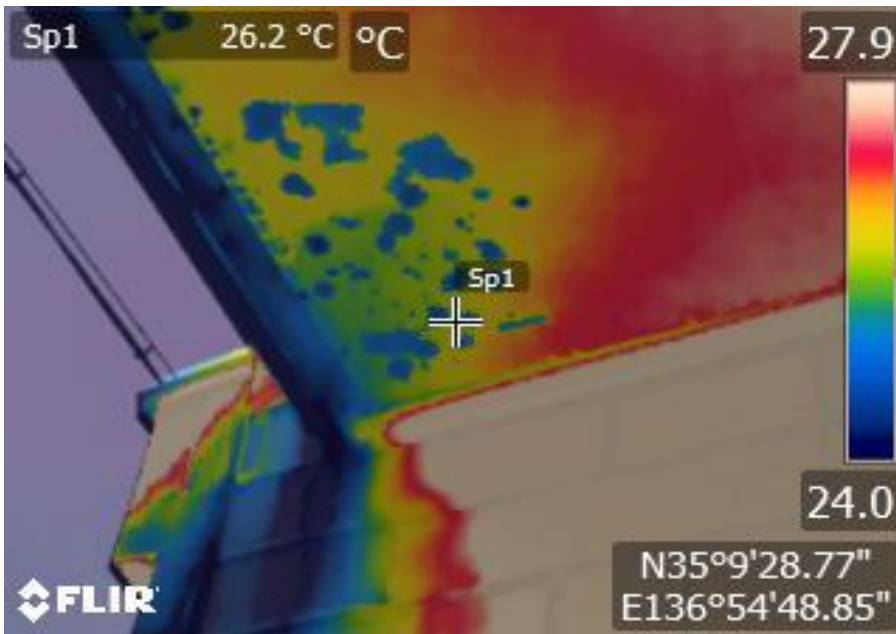
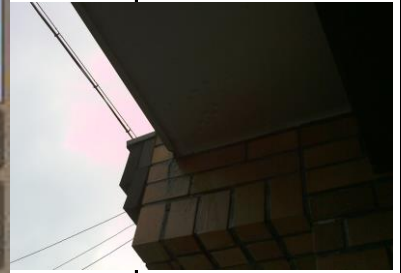
2019/6/21
 エントランス底
 下
 漏水確認
 赤外線
