日付 2021/2/12

漏水診断調査報告書

内 容	調査目的	漏水診断調査
物 件 内 容	物件名	██████████ ⑥13号室
	現場住所	名古屋市名東区 ██████████
	構造	RC構造
	屋上	あり
	敷地面積	一m ²
	建物延床面積	一m ²
	建築面積	一m ²
	築年数	一
調 査 社	社名	██████████
	調査協力	██████████
	調査者名	██████████
	所在地	██████████
	連絡先	██████████
調 査 報 告 書	製作者	██████

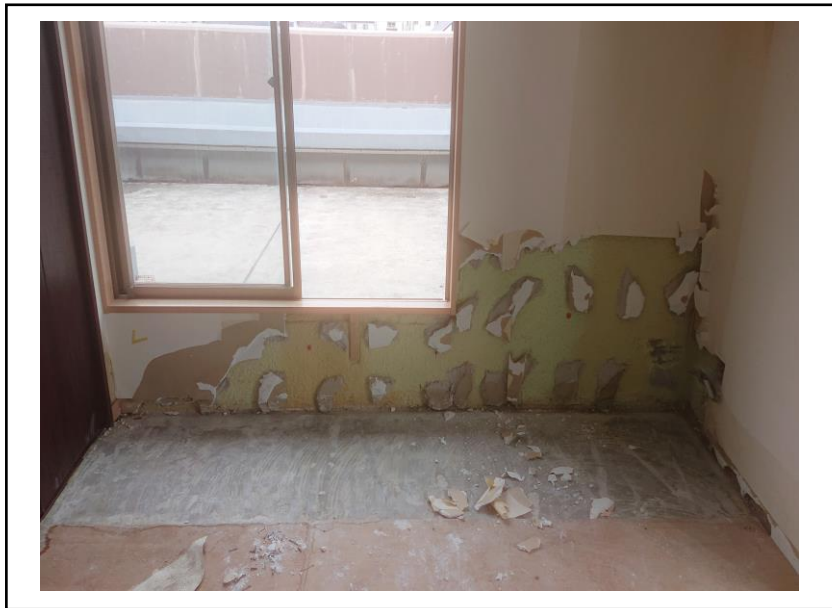
調査日	2021/2/12
調査箇所	613号室
漏水調査

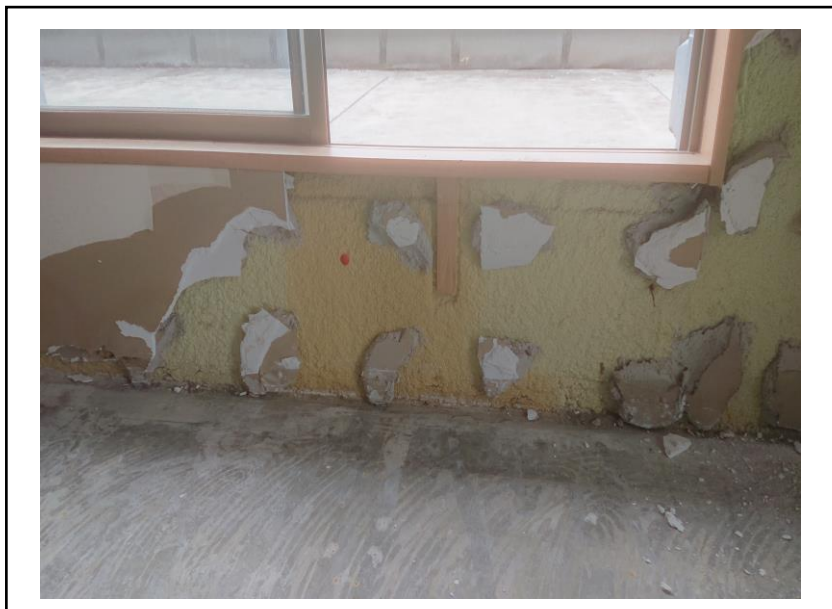
調査日	2021/2/12
調査箇所	613号室
同上	
目視	
調査時は漏水状況無し

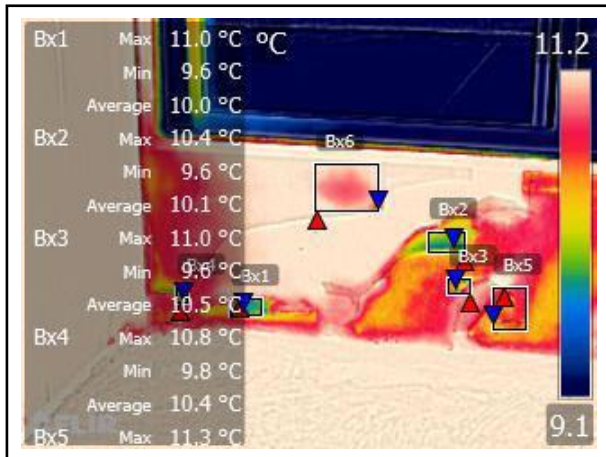
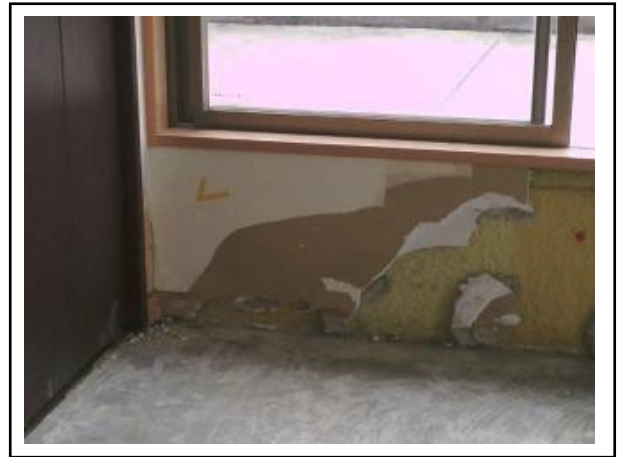
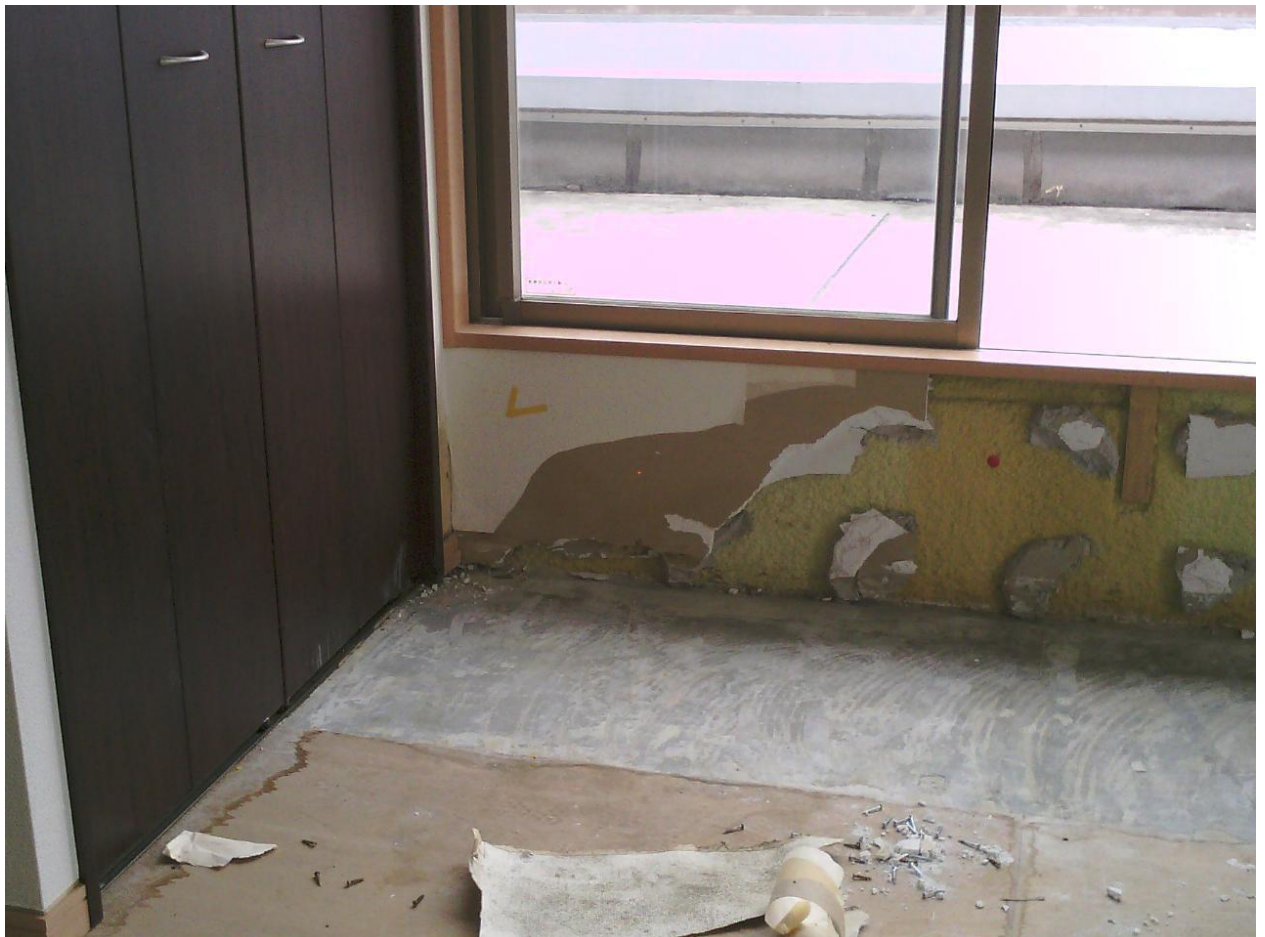
調査日	2021/2/12
調査箇所	613号室 室内被害箇所
被害状況	温度差有 約0.5℃差

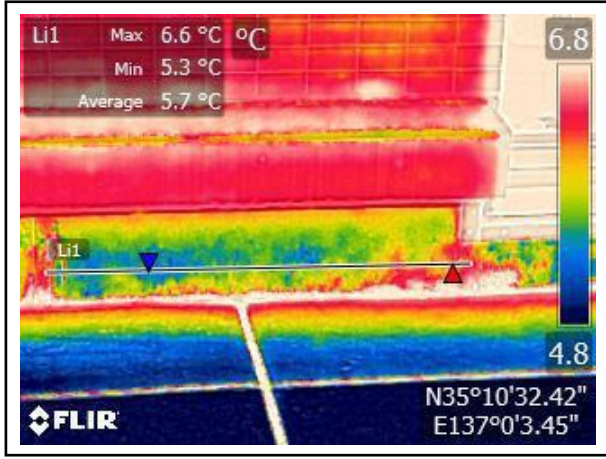
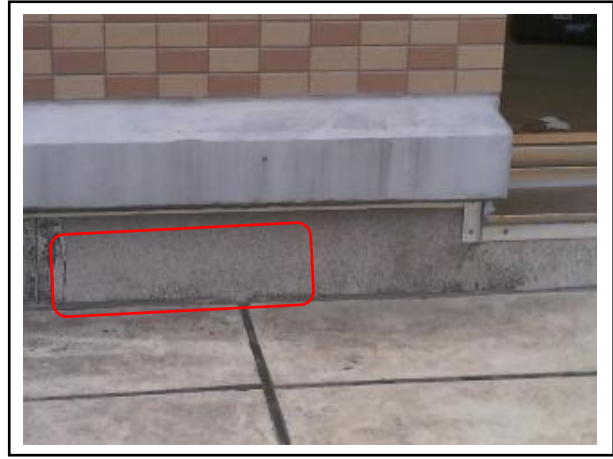
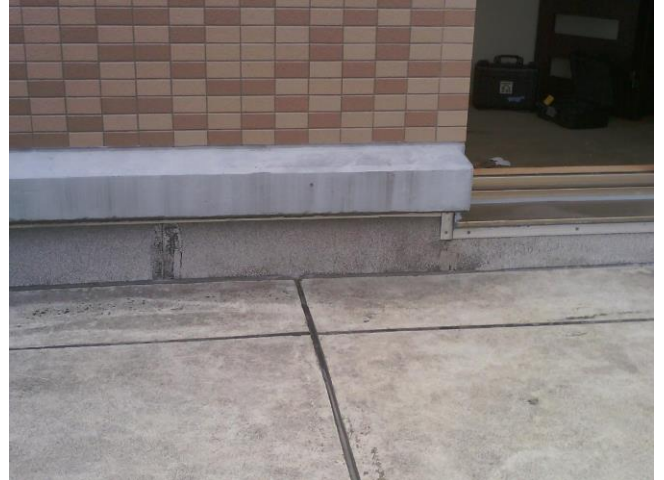
調査日	2021/2/12
調査箇所	613号室 ルーフバルコニー被害箇所
被害状況	温度差有 約0.5℃差

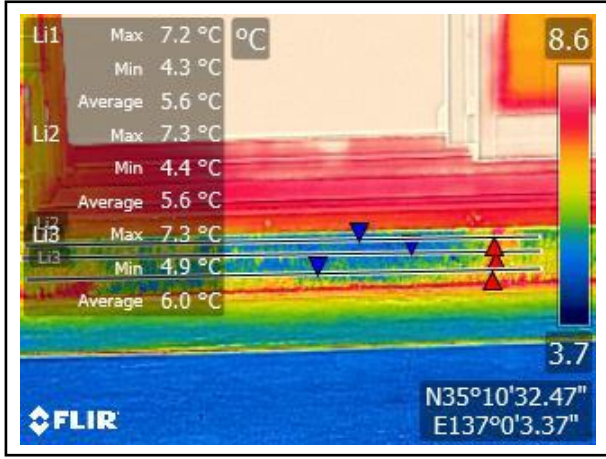
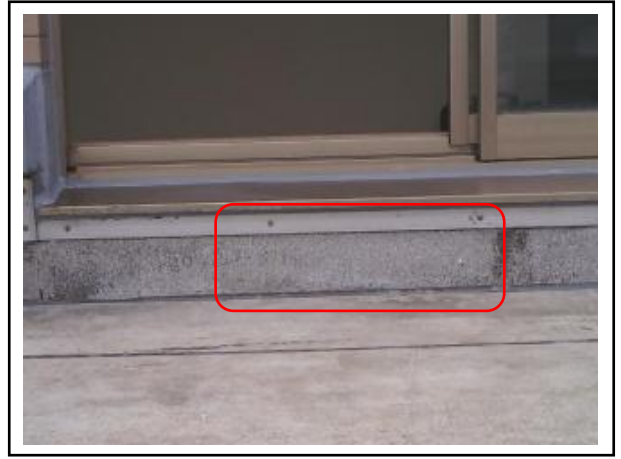
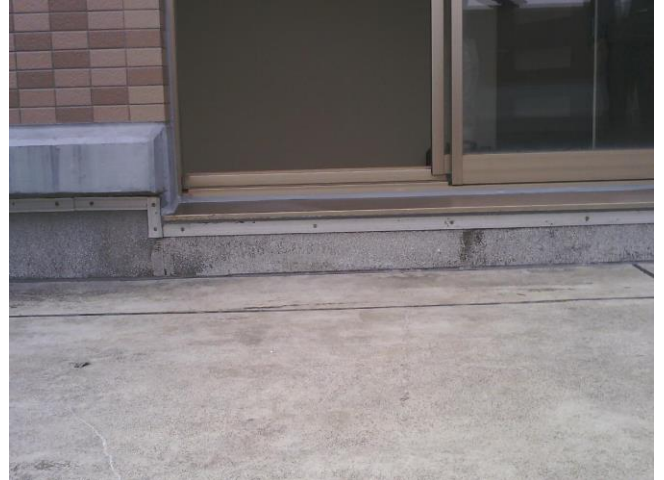
調査日	2021/2/12
調査箇所	613号室 ルーフバルコニー被害箇所
被害状況	温度差有 約1℃差

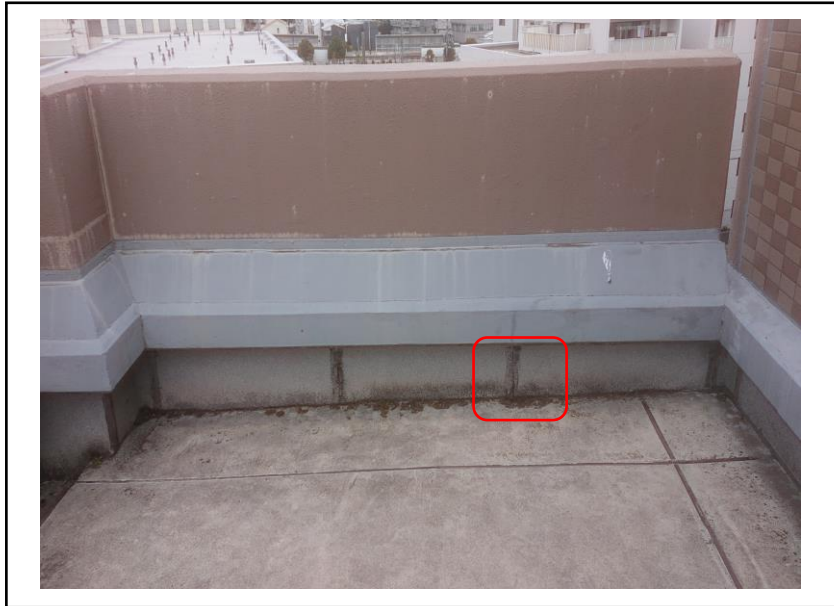
調査日	2021/2/12
調査箇所	613号室
ルーフバルコニー 全体的にコケ汚損 コケや植物が発生放置することで根が伸び、防水層を傷つける可能性があります。

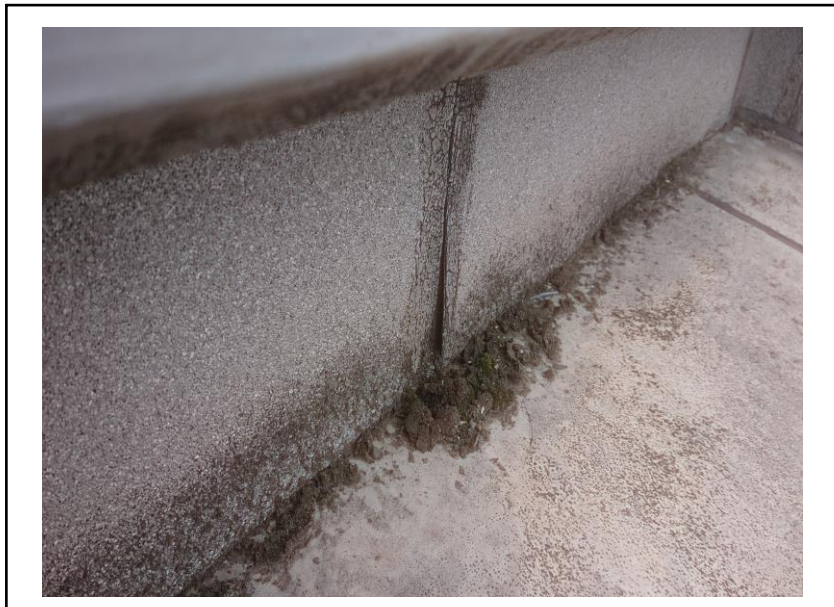
調査日	2021/2/12
調査箇所	613号室
同上 アスファルトシート 立上り 浮き破断 コケ汚損

吐き出しサッシ下部の水切り裏へ水が周り、平場、立上りの入隅部や防水層の重ね部位から雨水が侵入し漏水が発生していると考えられます。

今後は屋上やルーフバルコニー防水において不具合が発生した場合、緊急的な対応が難しいため、防水の保証期間が切れてからの対応よりは保証期間のタイミング、耐用年数、現状を加味した上で補修範囲、施工方法を計画的に検討・補修されることをお勧め致します。そうすることで建物の耐久性、資産価値を維持させることに繋がります。

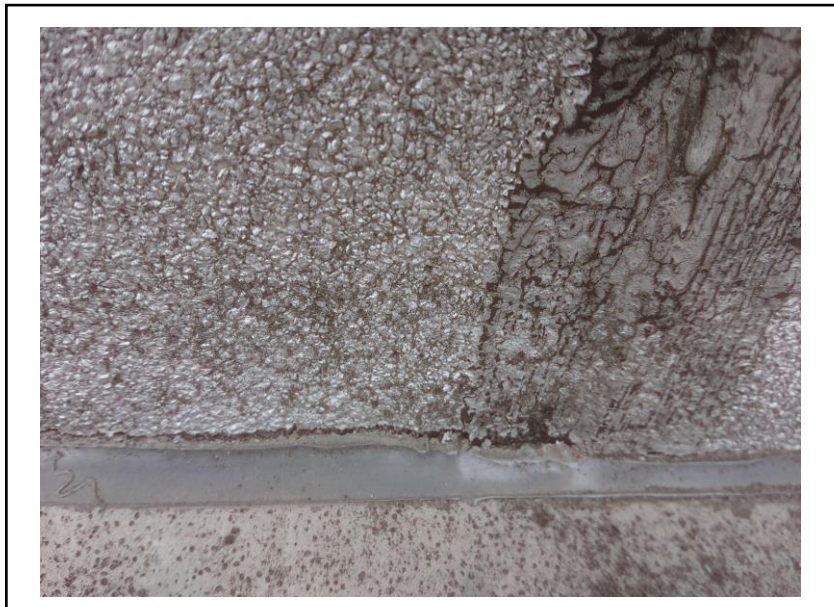
調査日	2021/2/12
調査箇所	613号室
同上	
アスファルトシート 入隅部 破断

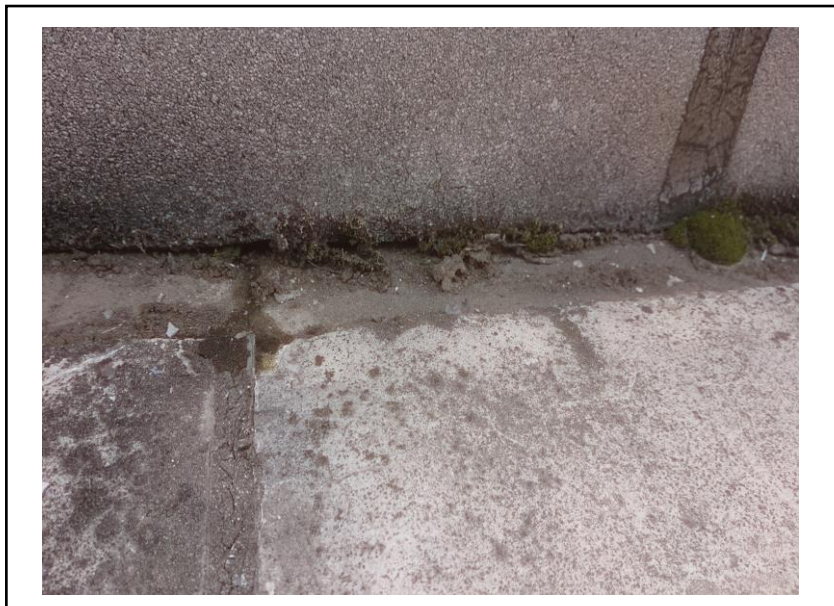
調査日	2021/2/12
調査箇所	613号室
側溝入隅部	
全体的にコケ発生

また、排水側溝入隅、漏水箇所以外の部位、シンダーコンクリート継ぎ目等ルーフバルコニー全体においても劣化が進んでいる状況が見受けられます。

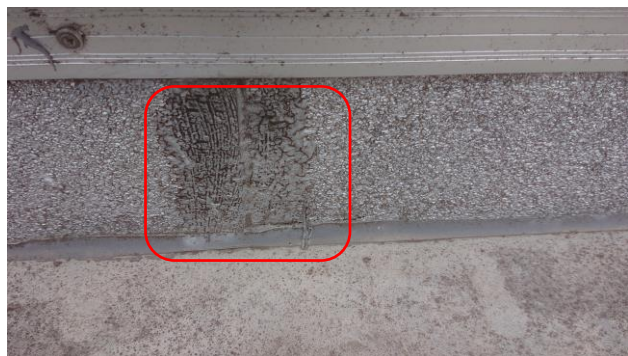
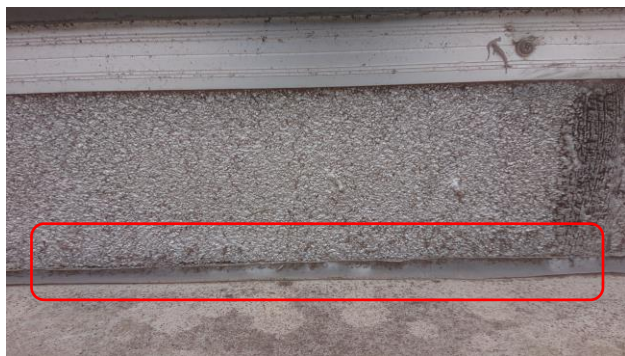
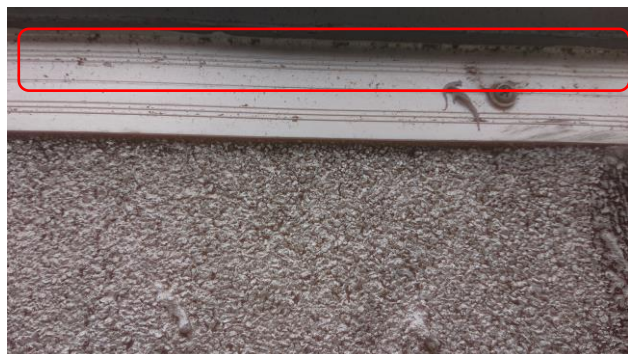
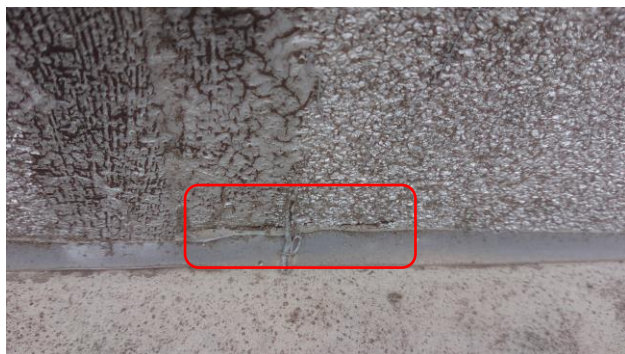
赤外線調査はルーフバルコニー立上り、部屋内に赤外線解析において温度差が僅かに検出されました。

今回の赤外線・目視・触診調査の結果から613号室はルーフバルコニーの防水層の劣化による漏水と考察されます。
