No.1 漏水状況調査

調査日	2021/7/12
調査箇所	漏水被害箇所
被害状況	温度差 0.5~1.0℃程度 水分滞留を確認

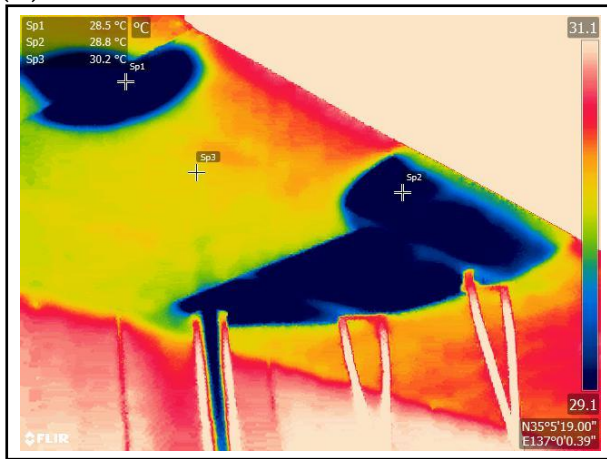
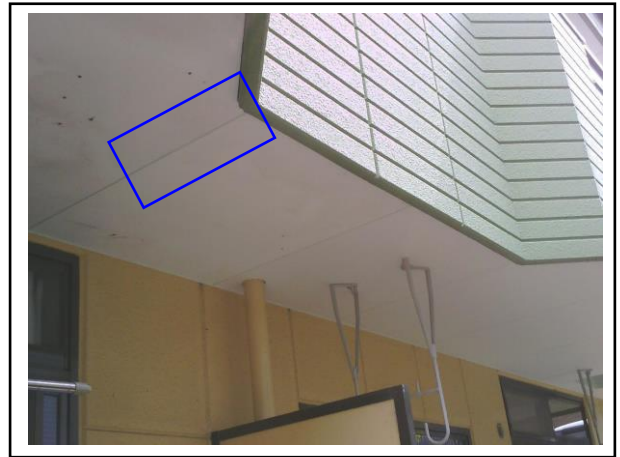
(a)

調査日	2021/7/12
調査箇所	漏水原因箇所部屋 専用庭
被害状況	温度差 1.0℃以上 (a)(b)バルコニー天井(上裏)に水分滞留を確認 ※(c)写真抜粋 外壁にも水分滞留を確認(今回の漏水には関係ない) 打継目地、各所の取り合いから雨水が侵入している

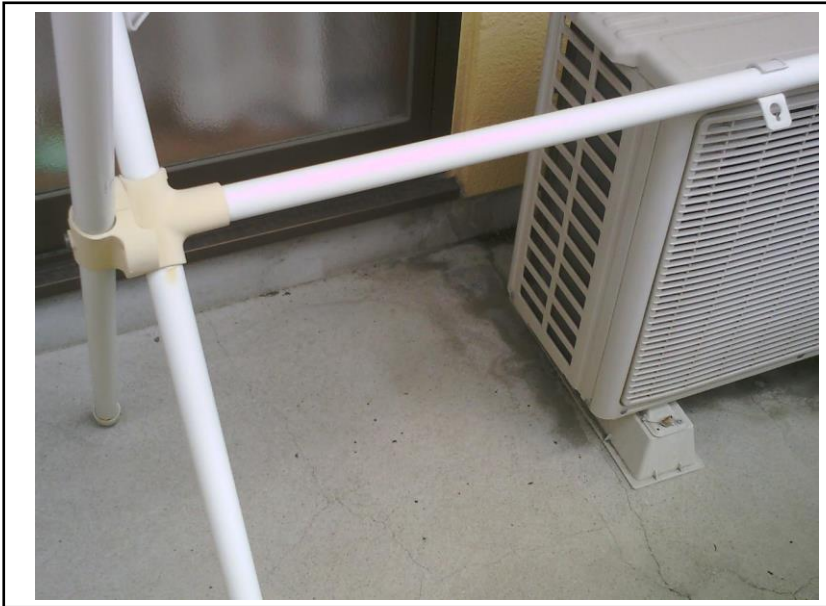
調査日	2021/7/12
調査箇所	被害箇所 上階バルコニー
室外機周辺 水濡れ確認 雨が降っていない状態でも 濡れている

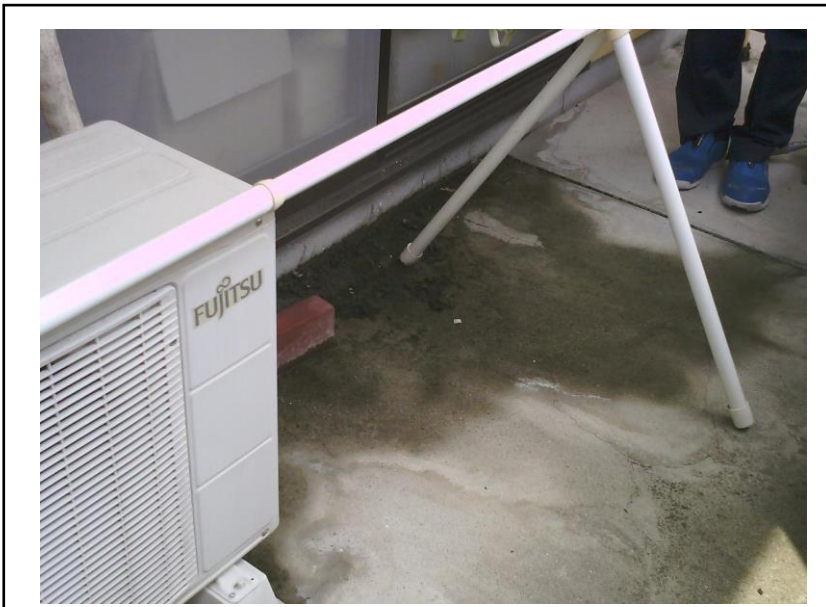
調査日	2021/7/12
調査箇所	被害箇所 上階バルコニー
同上

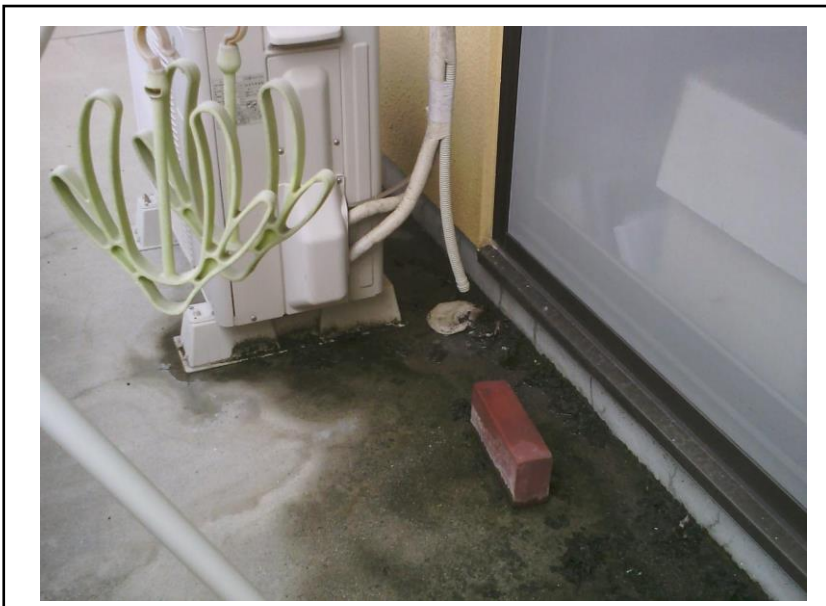
調査日	2021/7/12
調査箇所	被害箇所 上階バルコニー
同上 室外機の排水ドレンホースが短いため、バルコニー床へ垂れ流しになっている。よって、雨天時でなくともバルコニー床のクラック(ひび割れ)箇所から水分が侵入し、階下へ漏水と推測されます。
